Objet : Merlon de la Souffel à Lampertheim – Travaux de fermeture

Porter à connaissance

Réfection de la digue à Lampertheim

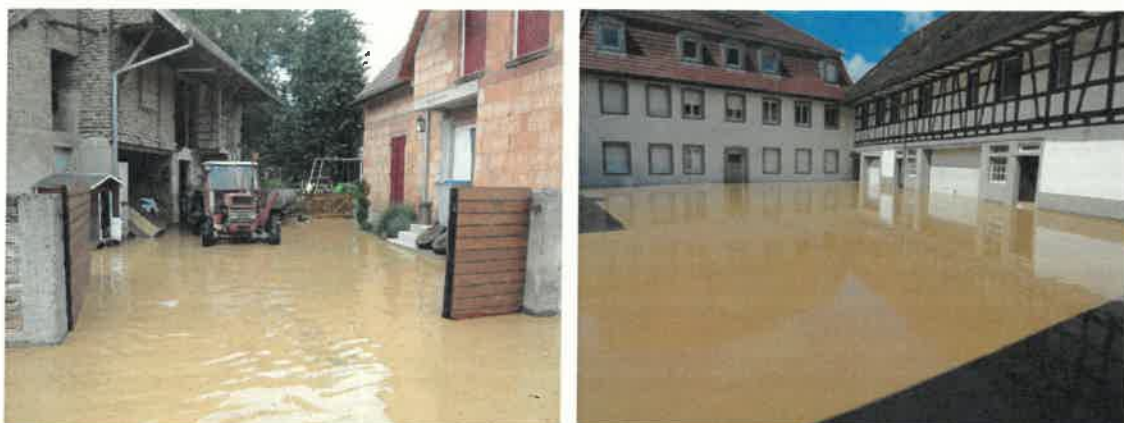
Lors des forts épisodes de pluies des 31 mai et 1^{er} juin 2018, le Kolbsenbach et surtout le Leisbach, qui convergent et se jettent dans la Souffel au droit de Lampertheim, ont subi une crue importante ayant provoqué des inondations importantes dans les communes de Truchtersheim, Pfulgriesheim et Lampertheim.

Plus précisément dans cette dernière commune, la partie ouest du village était sous eau, la crue inondant une quinzaine d'habitations.

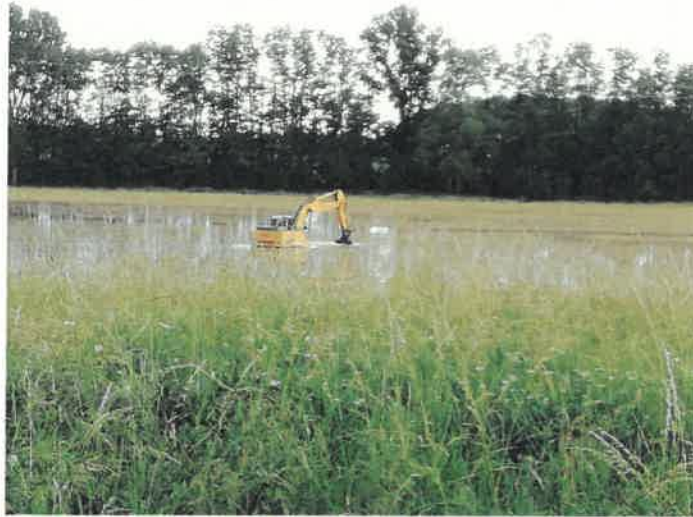
Dans l'urgence, la commune a donc envoyé un engin sur place le 1^{er} juin vers 12h00 le matin pour ouvrir une brèche dans la digue, mais la prairie déjà inondée n'a pas permis au tracteur agricole d'accéder à la berge. Ce n'est que vers 17h00 que cette brèche a finalement pu être ouverte, avec un engin plus adapté (photo ci-dessous).

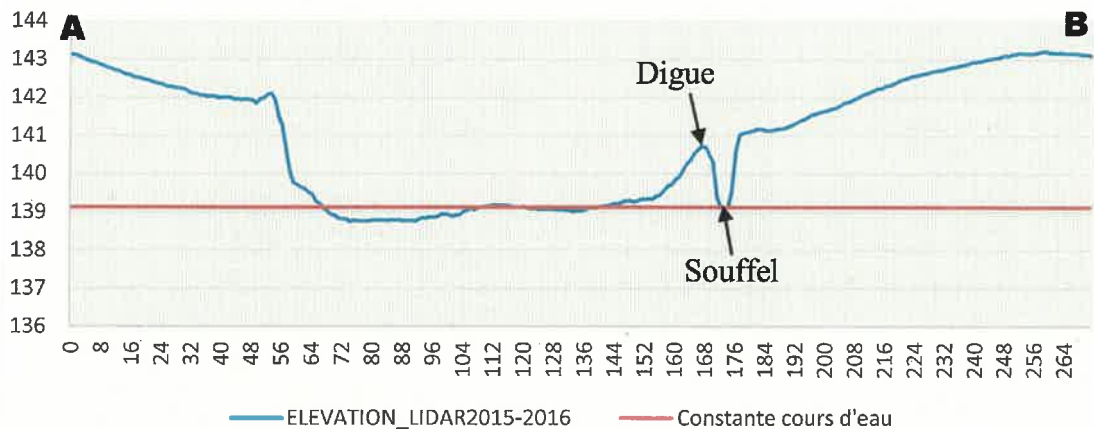
Profil 4 : Secteurs de la prairie dont l'altimétrie est inférieure à la Souffel

Le profil ci-dessus permet de constater que le lit de la Souffel a sans doute autrefois été dévié en contrebas du décrochement altimétrique et que la digue a été créée pour protéger la prairie contre les inondations, sachant qu'on y trouve des zones basses bien marquées dans lesquelles l'eau stagne lors des crues.

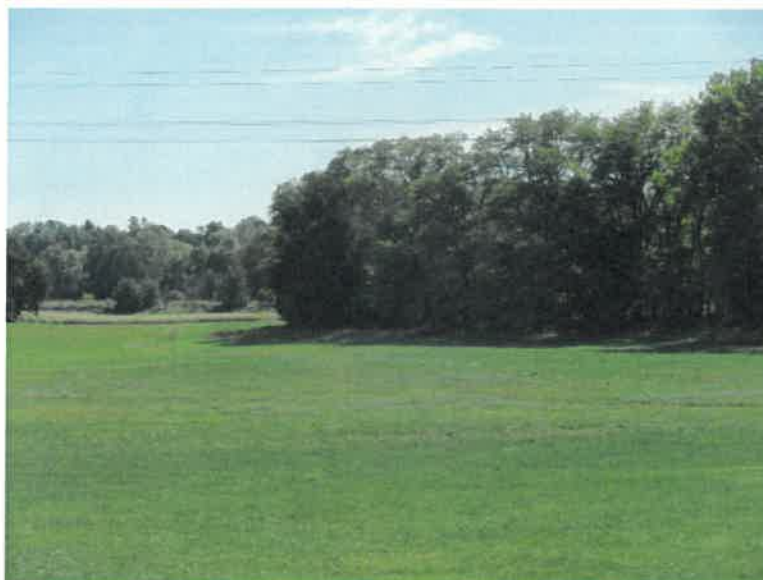
Du fait de la présence d'une ripisylve bien marquée dans le paysage et des risques trop importants de stagnation de l'eau après une épisode de crue, il n'est pas envisageable d'effacer la digue, ni de conserver la brèche réalisée le 1^{er} juin dernier.

Ripisylve sur la digue constituée d'arbres adultes de haute tige

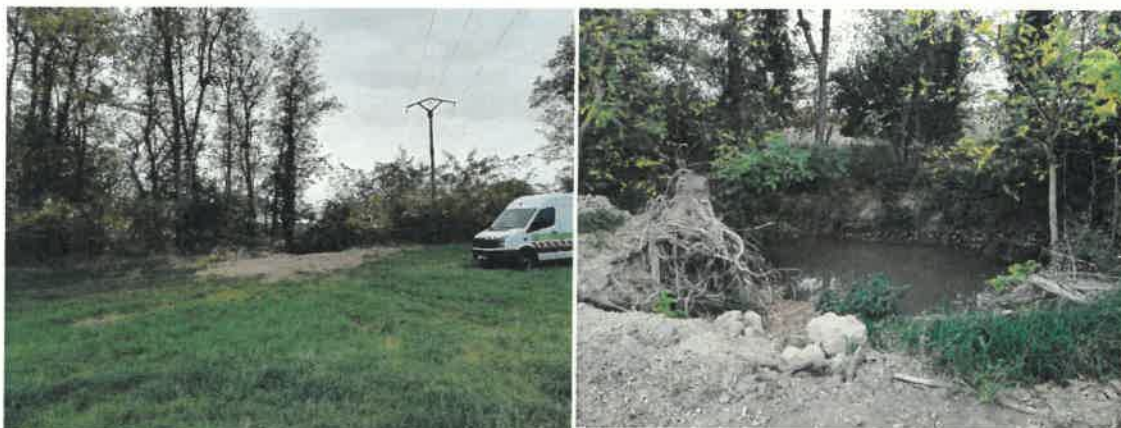
Etat de la brèche en octobre 2018

Afin de stabiliser la portion de digue reconstituée, qui sera de ce fait fragilisée par rapport au restant du linéaire, le corps de la digue sera constitué de blocs d'enrochements qui seront recouverts de terre végétale en veillant à reconstituer la digue selon le profil existant de part et d'autre de la brèche.

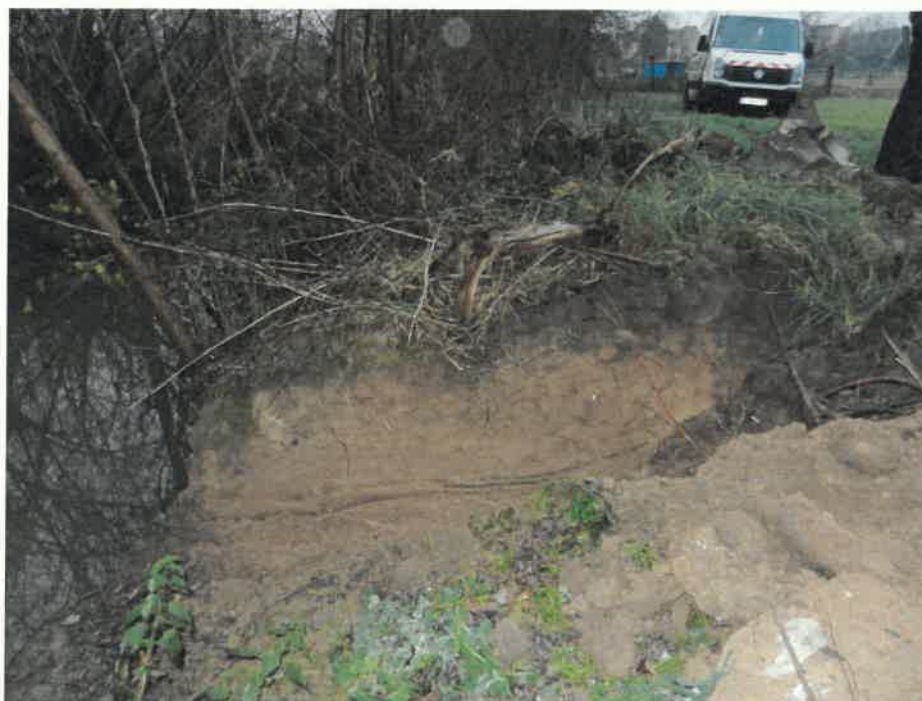
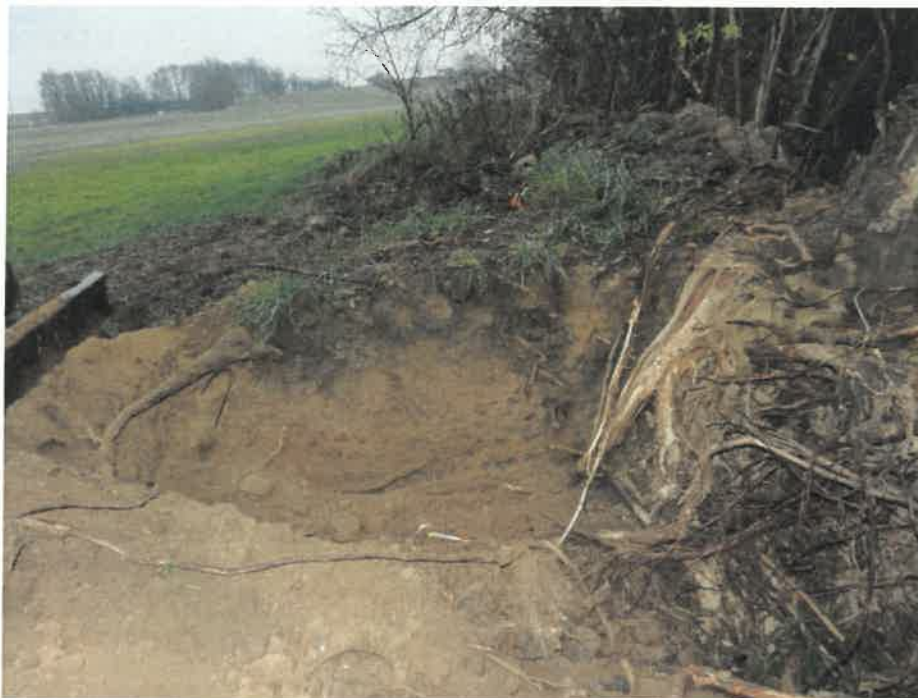
On peut voir sur les photos ci-dessus, sur lesquelles le profil de la digue a été rafraîchi au droit de la brèche, que la digue est constituée de manière homogène de matériaux loessiques. Le projet est de reconstituer la digue à l'identique avec des remblais de matériaux similaires, mais confortée en son centre par la pose d'enrochement qui amélioreront sa stabilité.

Afin de limiter les risques d'érosion juste après la réalisation de ce tronçon, la base de la digue sera stabilisée par deux fascines vivantes étagées. Des boutures de saules arbustifs seront mises en place afin que le système racinaire complète la stabilisation de la digue. Un ensemencement sera également réalisé pour éviter une érosion par ruissellement lors des pluies.
